菰川導水状況調査表-1

### 菰川導水状況調査表-2

菰川導水状況調査表-3

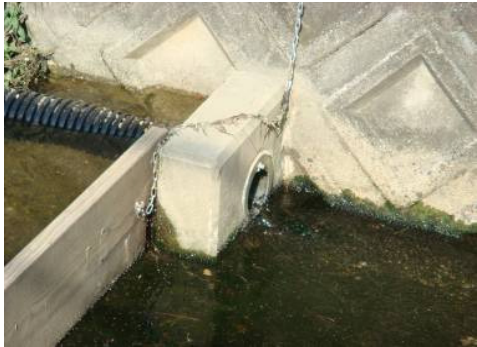
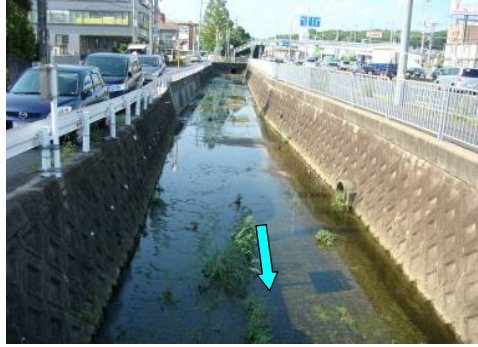
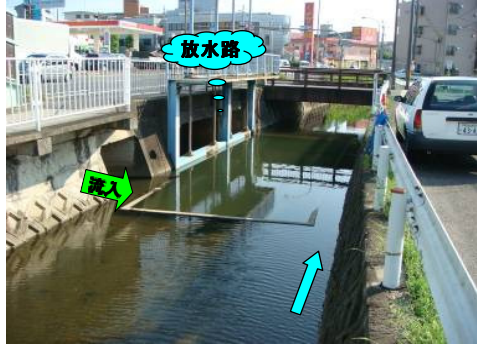
調査箇所	菰川放流部			浅川橋			菰川放流下流		
	多い	半分程度	少ない	水深=2cm			水深=30cm		
水量	多い	半分程度	少ない	濁り(多)	濁り(少)	透明	濁り(多)	濁り(少)	透明
水質 (濁り等)	濁り(多)	濁り(少)	透明	濁り(多)	濁り(少)	透明	濁り(多)	濁り(少)	透明
ゴミ等 阻害状況	無	有	清掃 実施	無	有	清掃 実施	無	有	清掃 実施
その他 特記事項	上流で農業用水の利用が多いため、導水管からの水は普段より少ない。 堰板が設置され、取水口から農業用水として取水されている。			水量は少ないが、順調に流れている。 臭いは無い。 所々堆積している土砂に草が繁茂している。 水鳥を1羽確認した。			下流にある井堰の影響で水深が深い。 透明で臭いは無い。 放水路上流にあるボックスカルバートからの流入があり、この付近から下流は水量が多い。		
現地の状況 (写真等)

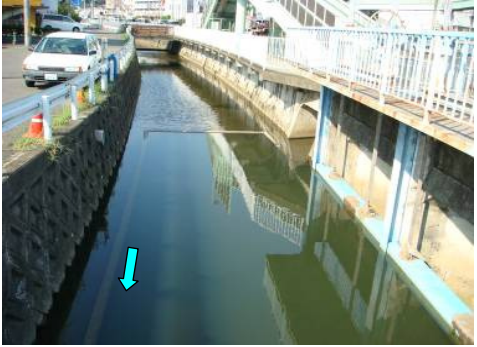
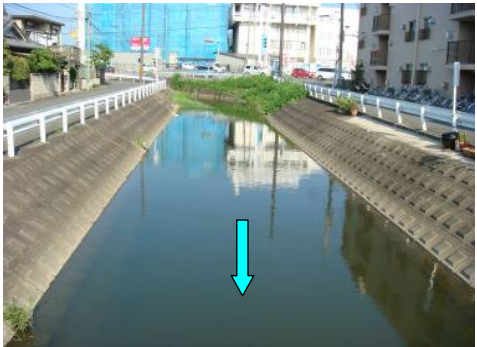
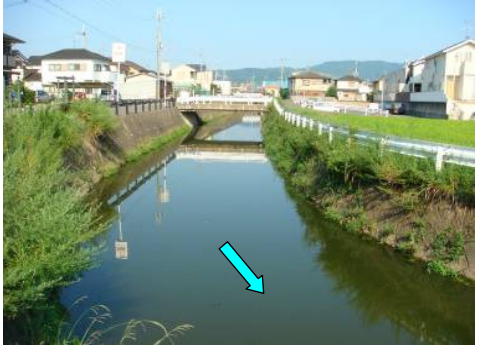
調査箇所	上菰川橋			神明橋付近			法華寺町付近		
水量	水深=32cm			水深=53cm			水深=54cm		
水質 (濁り等)	濁り(多)	濁り(少)	透明	濁り(多)	濁り(少)	透明	濁り(多)	濁り(少)	透明
ゴミ等 阻害状況	無	有	清掃 実施	無	有	清掃 実施	無	有	清掃 実施
その他 特記事項	下流にある井堰の影響で水深が深い。 透明で臭いは無い。			堰板が設置され、取水口から農業用水として取水されている。 水量が多く、左岸側の堰板から下流へオーバーフローしている。 透明で臭いは無い。			順調に流れている。 堰板が設置され、取水口から農業用水として取水されている。 濁りは少々あるが、臭いは無い。 亀と鯉数匹を目視確認する事ができた。		
現地の状況 (写真等)
