菰川導水状況調査表-1

### 菰川導水状況調査表-2

菰川導水状況調査表-3

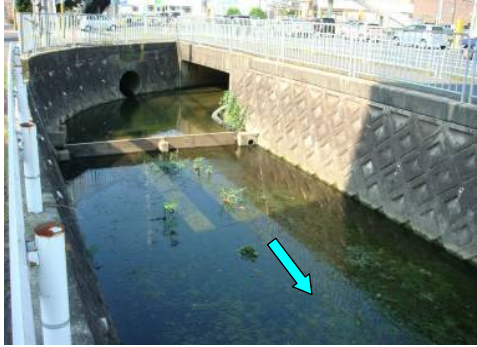
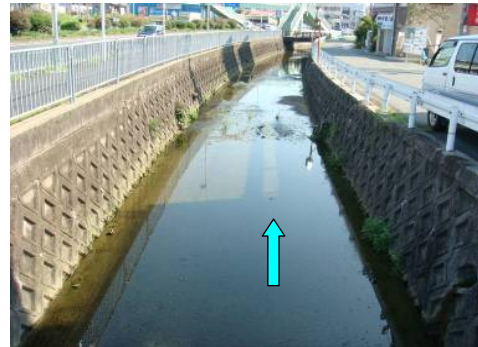
調査箇所	菰川放流部			浅川橋			菰川放流下流		
	多い	半分程度	少ない	水深=2cm			水深=30cm		
水量	多い	半分程度	少ない	濁り(多)	濁り(少)	透明	濁り(多)	濁り(少)	透明
水質 (濁り等)	濁り(多)	濁り(少)	透明	濁り(多)	濁り(少)	透明	濁り(多)	濁り(少)	透明
ゴミ等 阻害状況	無	有	清掃 実施	無	有	清掃 実施	無	有	清掃 実施
その他 特記事項	上流で農業用水の利用が多いため、導水管からの水は普段より少ない。 堰板が設置され、取水口から農業用水として取水されている。			水量は少ないが、順調に流れている。 臭いは無い。 所々堆積している土砂に草が繁茂している。 水鳥を1羽確認した。			下流にある井堰の影響で水深が深い。 透明で臭いは無い。 放水路上流にあるボックスカルバートからの流入があり、この付近から下流は水量が多い。		
現地の状況 (写真等)
